# **2023 PAZARCIK VE ELBİSTAN DEPREMLERİ SONRASI BÖLGEDE BULUNAN DEPREM YALITIMLI PROJELERİN GENEL DEĞERLENDİRME RAPORU**

**TİS Teknolojik İzolatör Sistemleri**

Rapor No: R 3.01.30

**24.07.2023 / Rev.01**

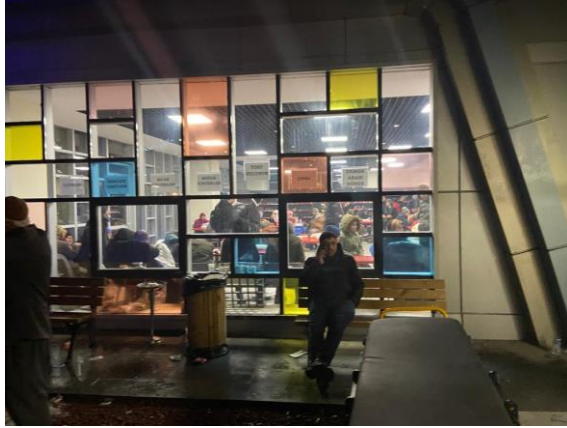
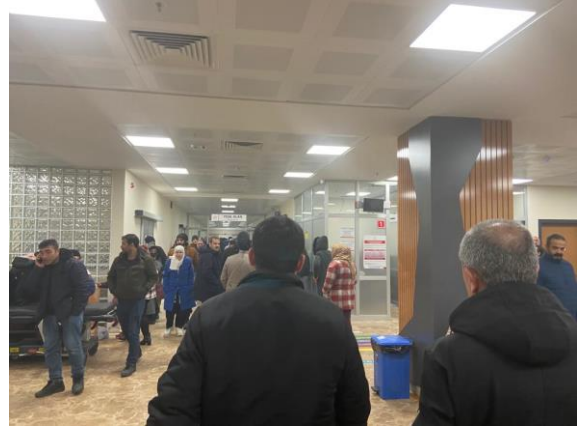
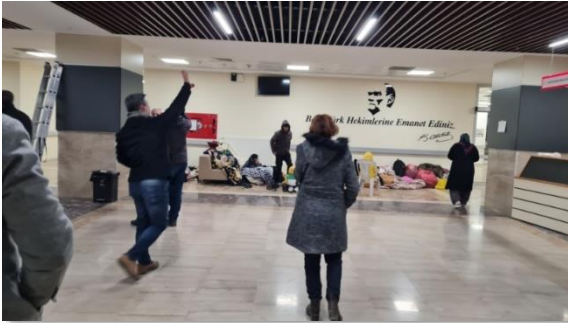
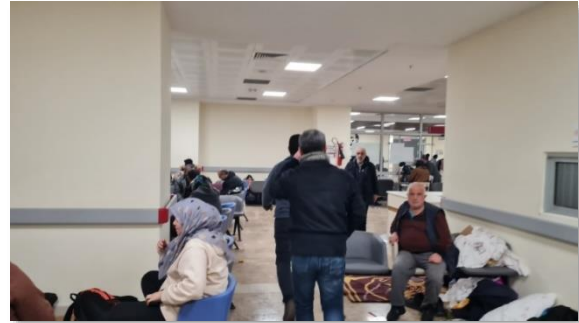
**Malatya Battalgazi Devlet Hastanesi**

Malatya Battalgazi Devlet Hastanesi, depremler sırasında faaliyette olup bölge halkına hizmet vermekteydi. Deprem sonrasında yapılan saha gezileri sırasında da hastanenin tüm birimlerinin faal olduğu gözlemlenmiştir. Ayrıca, hastane yetkilileri ile yapılan görüşmelerde hastanenin bu süreçte faaliyetine hiç ara vermeden çalışmaya devam ettiği bilgisi alınmıştır. Yani hastanede “Kesintisiz Kullanım (KK)” performans hedefi gerçekleşmiştir. 06.02.2023 tarihinde Mw 7.5 Elbistan depreminden 6 saat sonra hastaneden çekilmiş olan aşağıdaki fotoğraflarda hastanenin faaliyetine kesintisiz devam ediyor olduğu görülmektedir. 10.02.2023 tarihinde yapılan gözlemlerde ise hastanenin faaliyetine devam etmekle kalmadığı, aynı zamanda Malatya halkı tarafından şehirdeki en güvenli yer olarak görüldüğü ve hastane yönetiminin de izin vermesi ile pek çok kişinin hastanede konakladığı görülmüştür. Depremin yaşandığı günlerde Malatya ili genelinde elektrik olmaması ve gece ortalama -25 °C, gündüz ise ortalama -10 °C hava sıcaklığı ve kar altında bunun önemi daha da artmıştır. Yukarıda, hastanede yapılan gözlemler sırasında çekilmiş olan fotoğraflar sunulmaktadır.

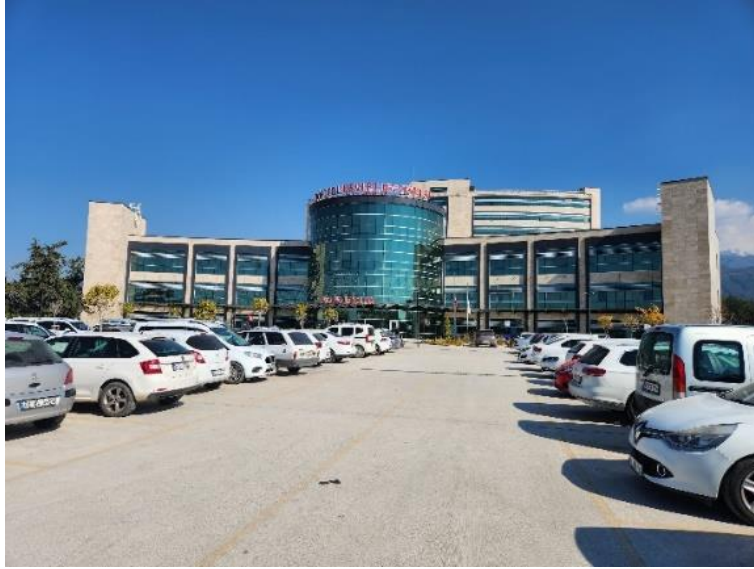
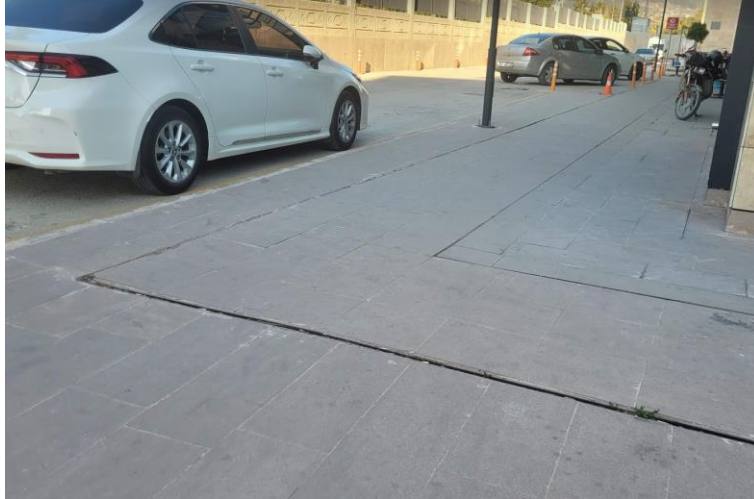
**Hatay Dörtüyl Devlet Hastanesi**

Hatay Dörtüyl Devlet Hastanesi, depremder sırasında faaliyetde olup bölge halkına hizmet vermekteydi. Deprem sonrasında yapılan saha gezileri sırasında da hastanenin tüm birimlerinin faal olduđu gözlemlenmiştir. Ayrıca, hastane yetkilileri ile yapılan görüşmelerde hastanenin bu süreçte faaliyetine hiç ara vermeden çalışmaya devam ettiđi bilgisi alınmıştır. Yani hastanede “Kesintisiz Kullanım (KK)” performans hedefi gerçekleşmiştir. 10.02.2023 tarihinde yapılan gözlemlerde de hastanenin faaliyetine aralıksız devam etmekte olduđu gözlenmiştir. Bu tarihte, Hatay bölgesinde faaliyetine devam eden tek hastane olmuştur

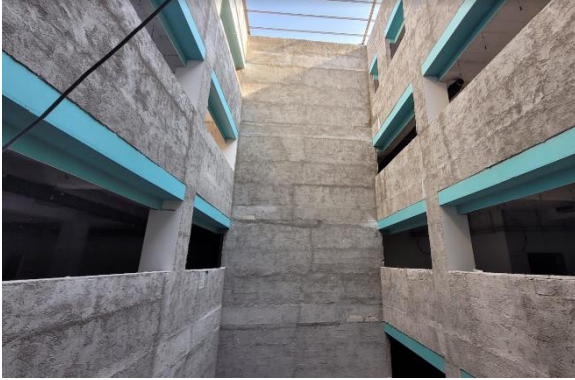
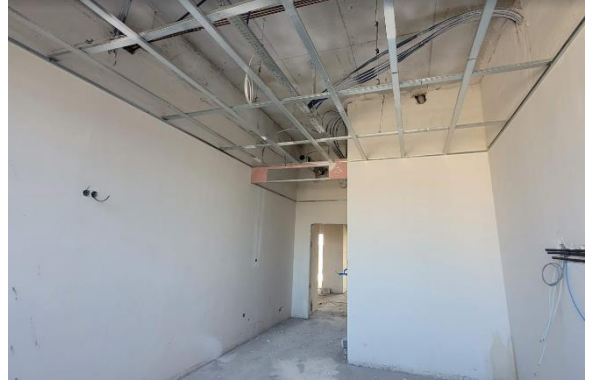
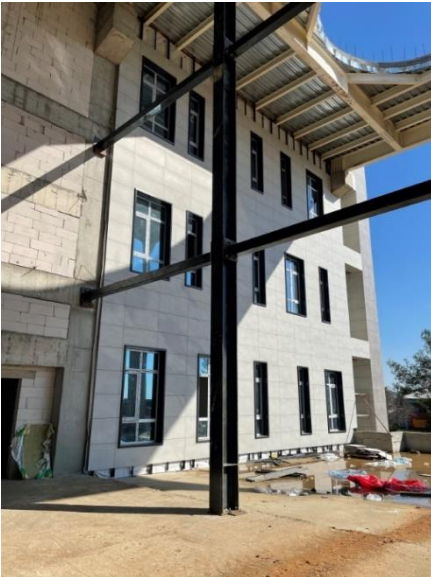
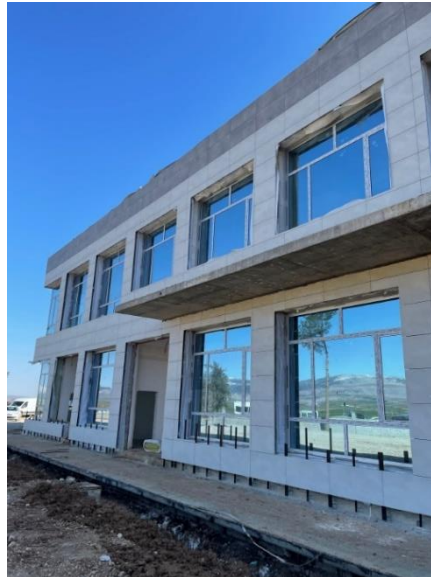
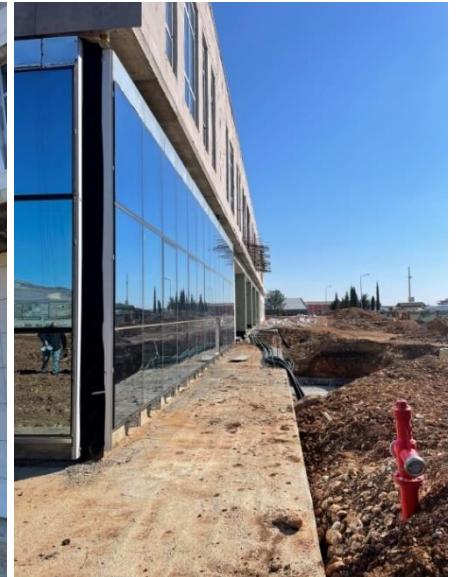
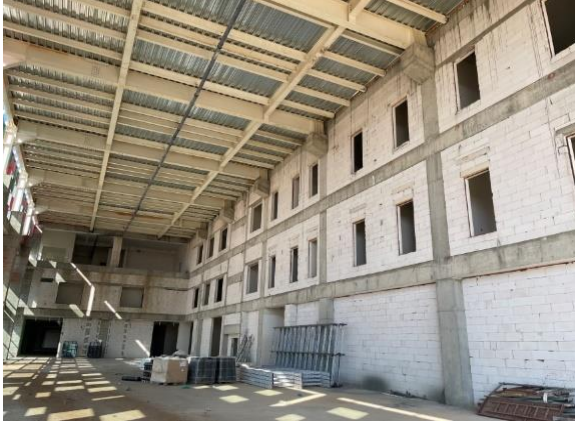
### **İnşaat Halindeki Hastaneler**

Depremler sırasında inşaat halinde olan projelerde yapılan gözlemlerde inşaatlarda bir probleme rastlanmamıştır. İmalatı devam eden binalarda üst yapıda doğru ve tam bir şekilde tamamlanmış olan imatlarda herhangi bir hasar tespit edilmemiştir. Yapısal elemanların yanında dolgu duvarlar, dış cephe ve camlı bölmeler hasarsızdır.

İnşaat halindeki yapılarda şantiye ortamından kaynaklanan sismik boşluk uygunsuzlukları olağandır ve bundan kaynaklanan bazı uygunsuzluklar gözlenmiştir; ancak bunlar genel inşaat faaliyetlerini engelleyecek seviyede değildir. Bununla birlikte, inşaat faaliyetlerinin sonunda sismik boşluk detaylarının kontrol edilerek olası uygunsuzlukların giderilmesi şarttır.

Benzer şekilde, deprem anında yapımı devam eden ancak tamamlanmamış şantiye imatlarında bazı olumsuzluklar yaşanması da olağandır ve bazı projelerde bunlar gözlenmiştir. Bunlar genel anlamda yapıya zarar veren ya da inşaat faaliyetlerini aksatan uygunsuzluklar olmamıştır.

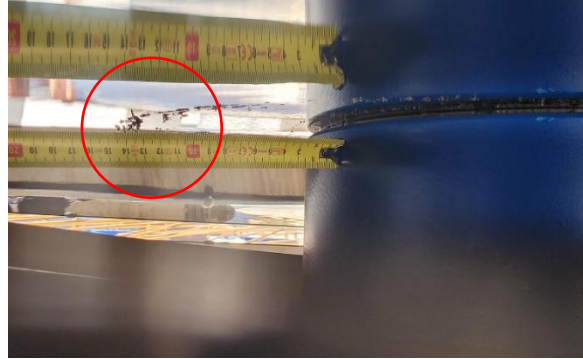
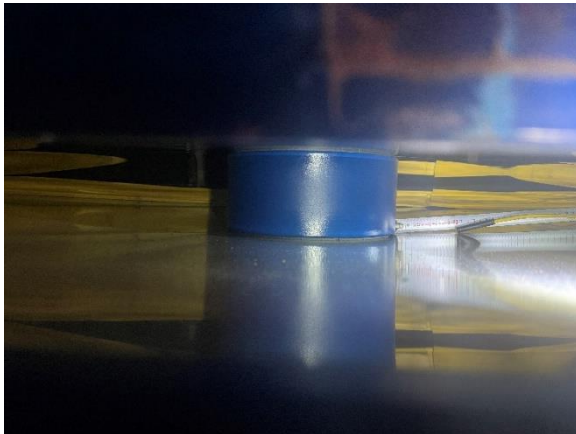
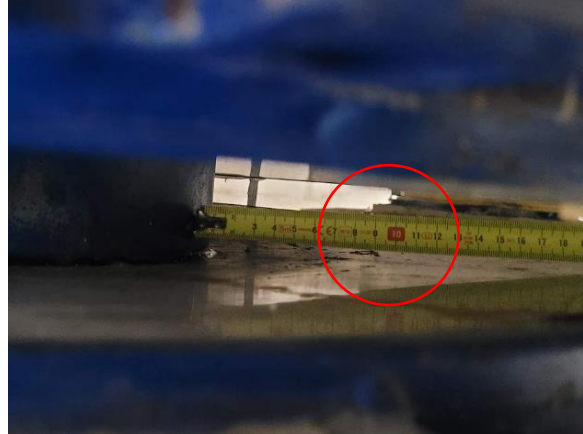
### **Yalıtım Cihazlarının ve Yalıtım Sisteminin Deplasman Ölçümleri**

Deprem yalıtım cihazlarının sahadaki maksimum deplasman değerlerinin belirlenmesi sırasında, izolatörlerin kayma yüzeylerinde yüksek çözünürlüklü endoskop kameralar ve çeşitli ölçüm aletleri ile ölçümler yapılmıştır. Bu ölçümlerde kayma yüzeylerindeki hareket ölçülmüştür ve yalıtım cihazlarının deprem anında maksimum deplasman değeri elde edilmiştir.

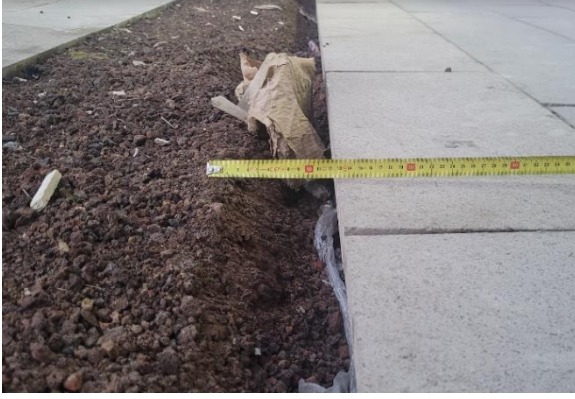
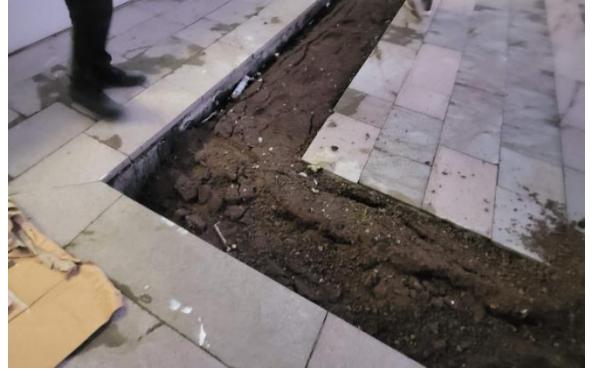
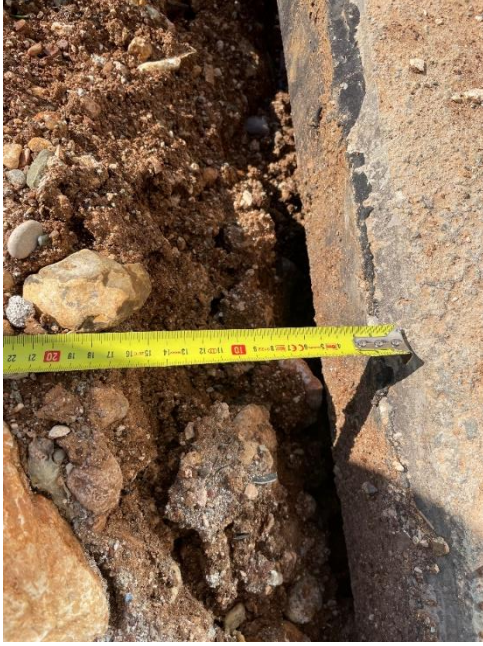
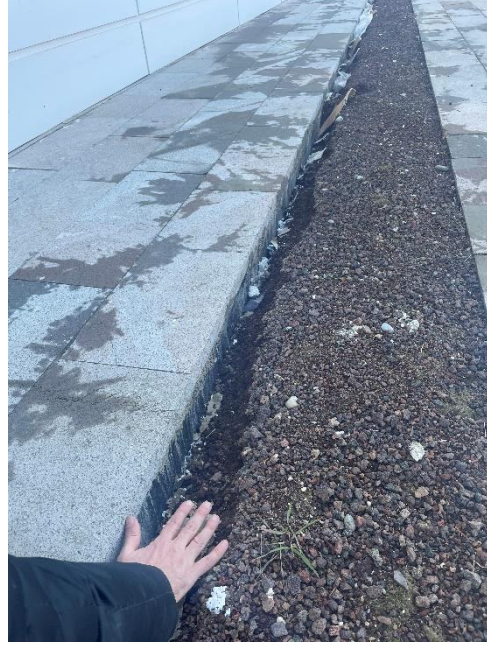
Yapı etrafında bulunan sismik boşluk, vb bölgelerde deprem hareketi sırasında meydana gelen hareket gözlenebilmektedir. Bazı binalarda gözlenen bu hareket ve kum, taş, vb malzemenin süpürülme miktarında yapılan ölçümler deprem anında deprem yalıtım sisteminin maksimum hareketini tahmin etmek için kullanılmıştır.

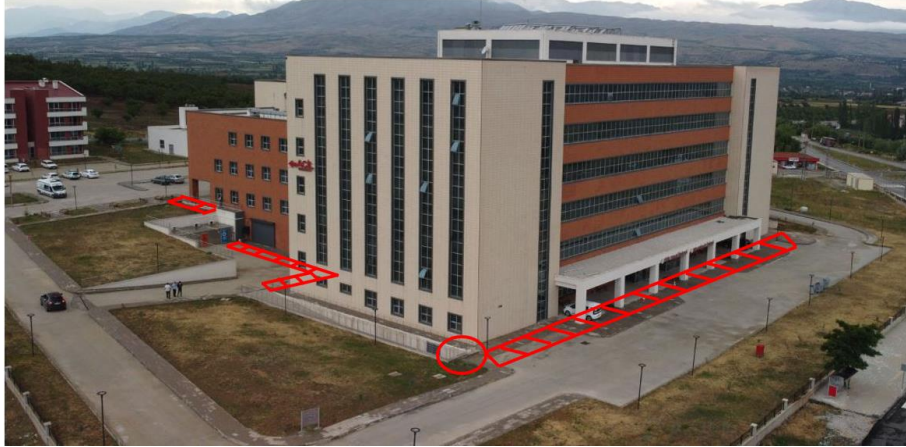
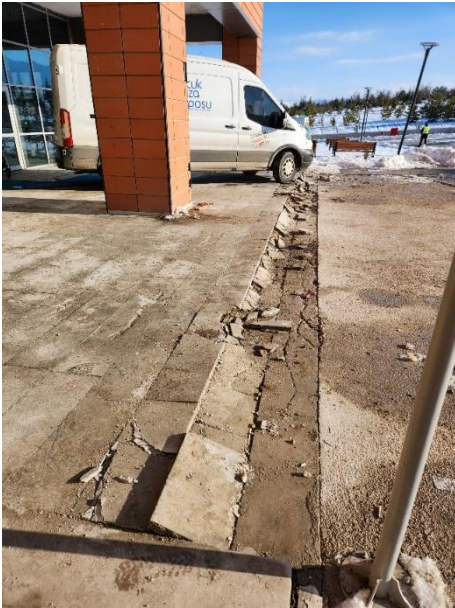
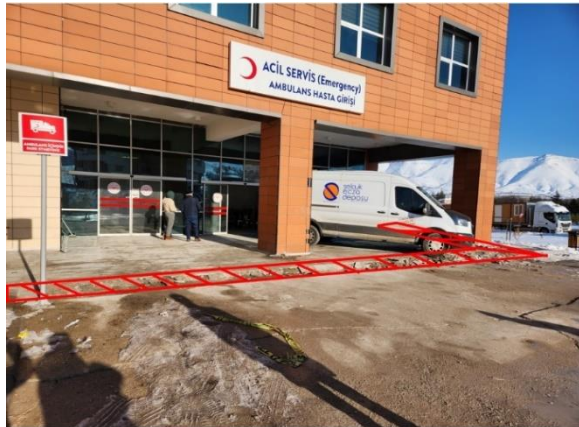
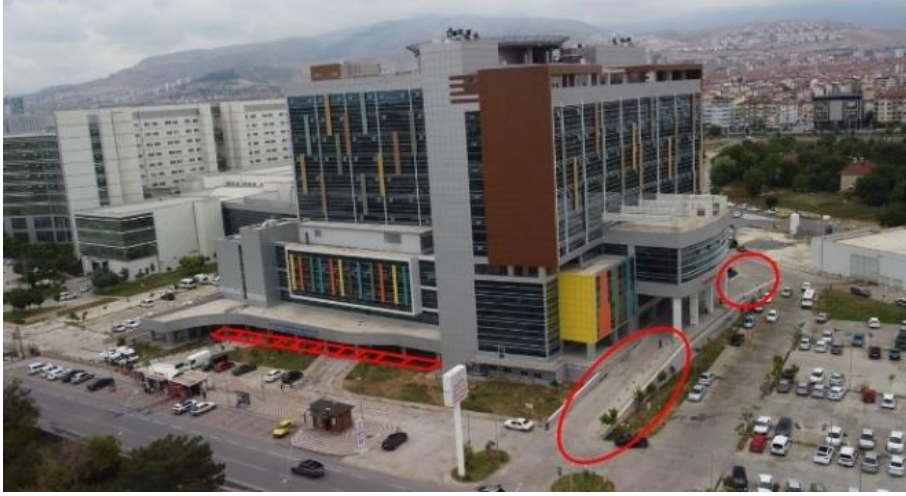
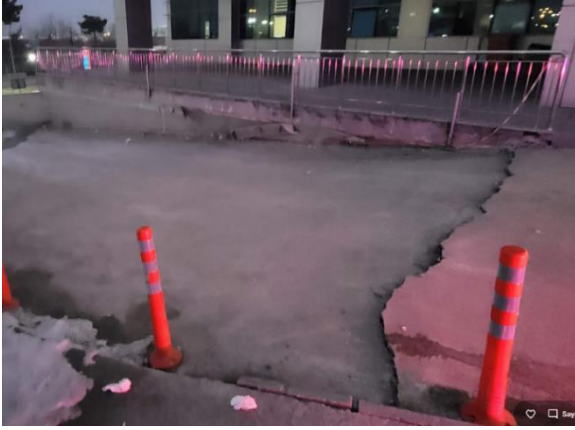
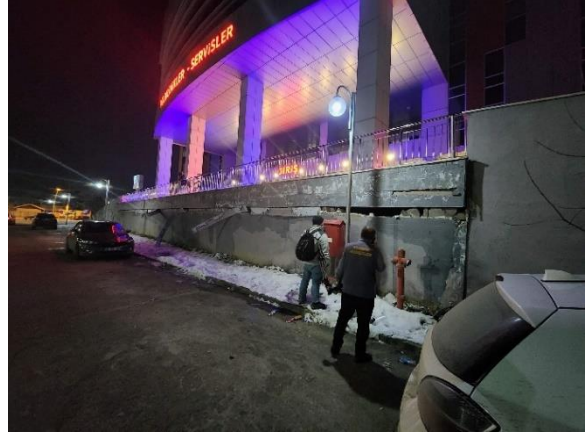
### **Hatalı Sismik Boşluk Uygulamaları**

Malatya Doğanşehir Devlet Hastanesi ve Malatya Kadın Doğum ve Çocuk Hastanesi binalarında sismik boşluklarda ciddi uygulama hataları gözlenmiştir. Bu nedenle sahada ölçülen deplasman değerleri ile beklenen deplasman değerleri arasında fark olmaktadır. Bu deprem yalıtımlı projelerde sismik boşluk projelendirme ve uygulama aşamalarının ne kadar kritik olduğunu göstermektedir. Gerek sahadaki uygulamanın gerekse kontrol sisteminin buna göre düzenlenmesi gerekmektedir.

Bölgede bulunan bazı binalarda özellikle sismik boşluklarda ciddi uygulama hataları tespit edilmiştir. Deprem yalıtımlı projelerde dikkat edilmesi gereken en kritik husus, yapı çevresinde en az deprem yalıtım sisteminin deplasman kapasitesi kadar bırakılması gereken sismik boşlukların buna uygun yapılmasıdır. Esas olan, bu boşlukların yapının kullanımı ve ömrü boyunca hiçbir engelle (toprak, beton, vb.) kapatılmamasıdır. Bunun sağlanabilmesi için öncelikle detay projelerde sismik boşluk detaylarının net bir şekilde tanımlanması, şantiye uygulamasına hiçbir insiyatif bırakılmaması gerekmektedir. Ardından, projede tanımlanmış detayların şantiyede doğru bir şekilde uygulanması; yapılan uygulamaların özenli bir şekilde denetlenerek kontrol edilmesi (işveren tarafından ya da atayacağı yetkili kişi ve firmalarca) ve son olarak yapıların kullanıcılarının da bu konuda bilinçlendirilmesi ile gerçekleştirilebilir. Aşağıda, yanlış ve/veya ideal durumdan uzak uygulamalardan örnekler gösterilmiştir. Bazı görsellerde kırmızı ile işaretlenmiş bölümler, sismik boşlukların yapısal engellerle kapatıldığı ve hareketin engellendiği alanları göstermektedir.
