# **2023 PAZARCIK VE ELBİSTAN DEPREMLERİ SONRASI BÖLGEDE BULUNAN DEPREM YALITIMLI PROJELERİN GENEL DEĞERLENDİRME RAPORU**

**TİS Teknolojik İzolatör Sistemleri**

Rapor No: R 3.01.30

**24.07.2023 / Rev.01**

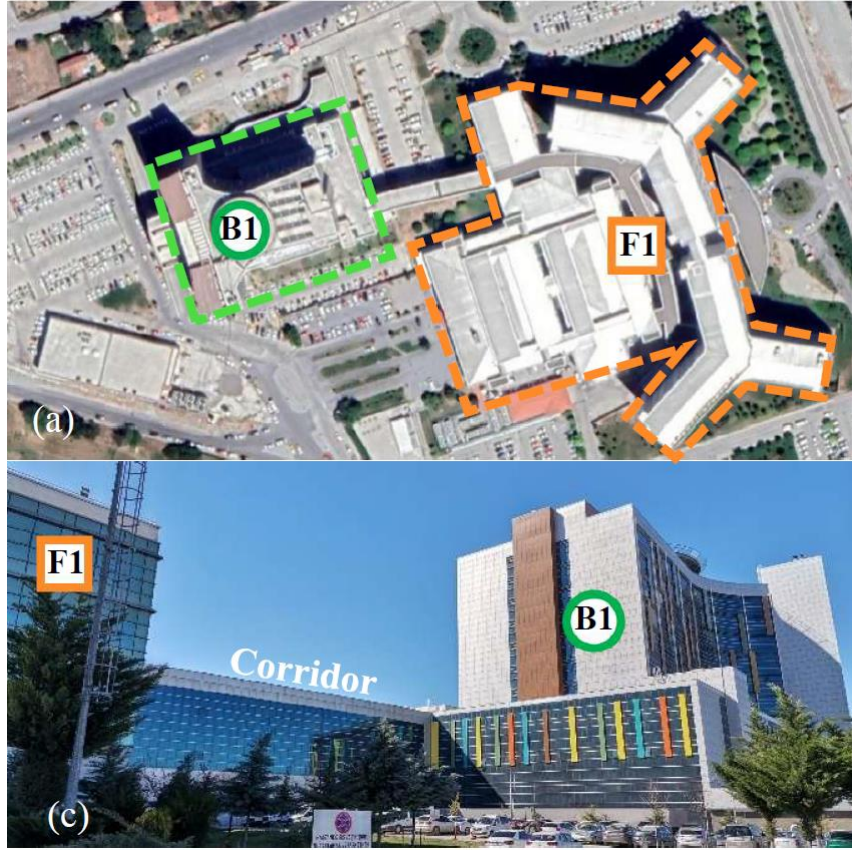
Her ne kadar Malatya Kadın Doğum ve Çocuk Hastanesi binasında sismik boşluk ve derz uygulamalarında hatalar olsa da bunlar daha az ve bölgesel olduğu için deprem yalıtım cihazları yapıyı korumuş ve bu yapı depremden sonra kısa süre içinde tekrar operasyonel olmuştur. Bununla birlikte, Malatya Kadın Doğum ve Çocuk Hastanesi binasının hemen yanında yer alan deprem izolatörsüz olarak 2010 yılında inşa edilmiş olan Malatya Eğitim ve Araştırma Hastanesi ana binaları bu raporun yayınlandığı tarih olan 24.07.2023 tarihinde deprem hasarları nedeniyle halen kullanılamamaktadır. İzolatörlü Malatya Kadın Doğum ve Çocuk Hastanesi binası ile izolatörsüz Malatya Eğitim ve Araştırma Hastanesi blokları Şekil 7'de gösterilmektedir.

Şekil 7: TDP deprem izolatörlü Malatya Eğitim Kadın Doğum ve Çocuk Hastanesi binası (görsellerde B1 ile gösterilmiştir) ve deprem izolatörsüz olarak 2010 yılında inşa edilen Malatya Eğitim ve Araştırma Hastanesi binalarının (görsellerde F1 ile gösterilmiştir) konumları
